山东新巨龙能源有限责任公司 “2·22”冲击地压事故调查报告

2020年2月22日6时17分22秒，山东新巨龙能源有限责任公司-810m水平二采区南翼2305S综放工作面上平巷发生一起较大冲击地压^①事故，造成4人死亡，直接经济损失1853万元。

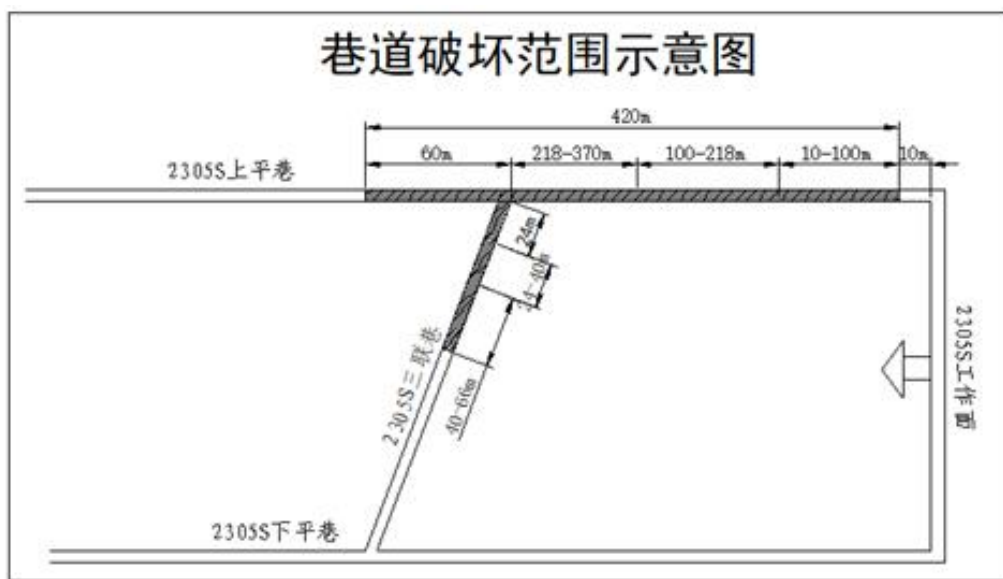
图1 事故区域（巷道破坏）基本情况图

事故地点位于-810m水平二采区南翼2305S综放工作面上平巷及三联巷（见图1）。

经现场勘查，事故区域为2305S工作面上平巷自上端头10m以外420m，三联巷66m，合计486m（见图1）。

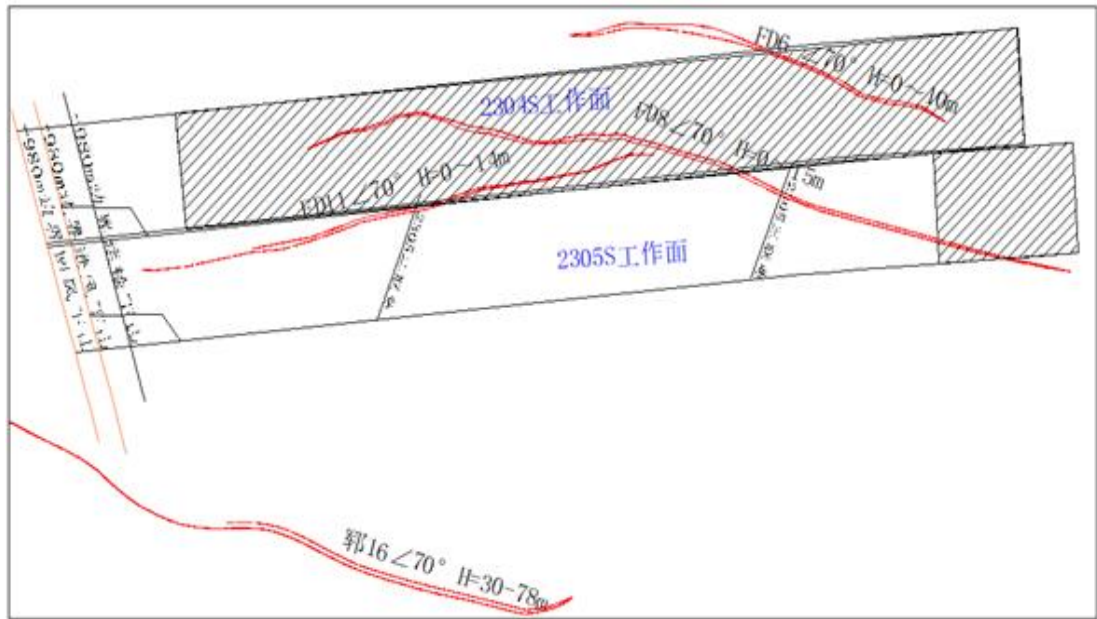
图3 断层情况示意图

工作面内有 6 条断层，对开采影响较大的 2 条，分别是 FD8、

FD11 断层，另有 4 条小断层对开采影响较小。

FD8 断层：位于工作面北部，主要位于三联巷以北，与工作面斜交，正断层，实际揭露落差 10~15m，倾角 70°，倾向 NW，走向 NE，断层在工作面延展长度 720m。该断层落差自北向南呈逐渐增大的趋势，对工作面开采影响较大。

FD11 断层：位于工作面南部，正断层，落差 0~14m，倾角 70°，走向近 NS，倾向 E，断层在工作面延展长度 600m。该断层对工作面南部开采影响较大。

FD6 断层：位于 2019 年已推采完毕的 2304S 工作面北部，正断层，落差 0~10m，倾角 70°，倾向 SE，走向 NE，断层在 2304S 工作面延展长度 400m。

事故区域埋藏深度 985~1010m,煤岩体自重应力高;FD8 断层与 2305S 工作面斜交形成三角区,随着工作面推进,三角区面积逐渐减小,煤体应力升高。

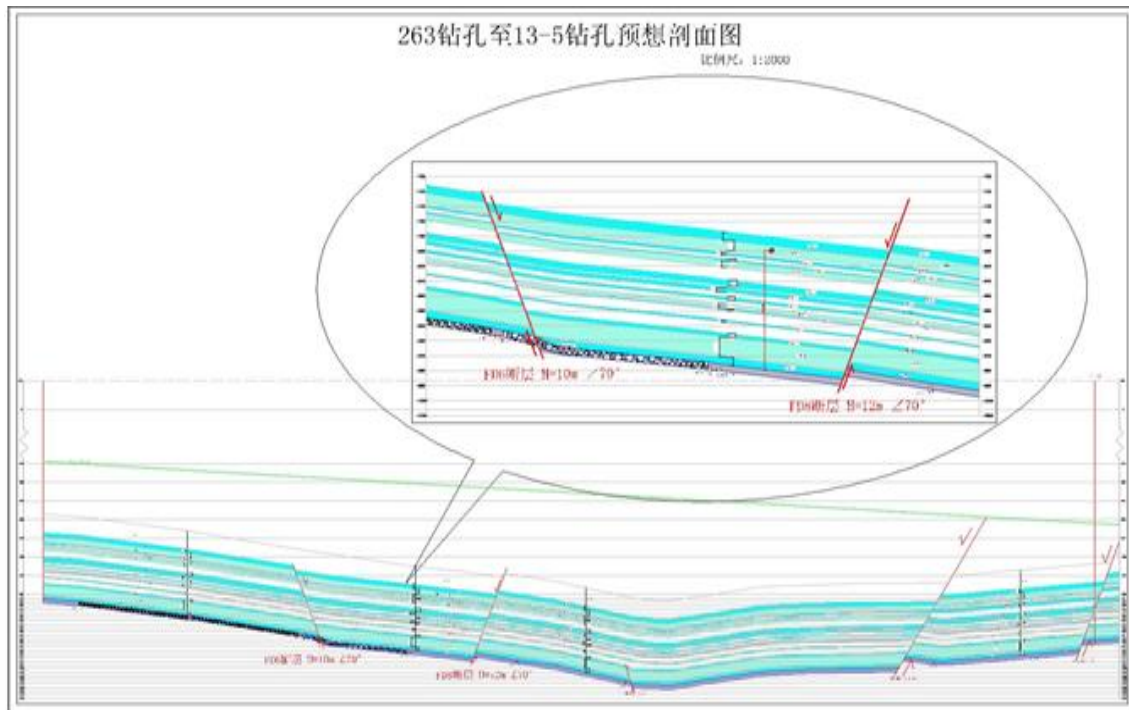
图4 地堑结构剖面图

地堑结构：FD6 断层与 FD8 断层间距 278m，走向基本一致，

两条断层之间形成楔形地堑结构（见图4）。

事故区域煤层及其顶底板具有冲击倾向性,煤岩体埋藏深,FD8 断层与工作面形成三角区,FD8 与 FD6 断层形成楔形地堑结构,工作面见方及上覆岩层大范围悬顶造成局部高应力聚集。大区域构造应力调整及工作面开采扰动,诱发楔形地堑区断层滑移导致冲击地压事故发生。

2020 年以来，鲁西南地区近南北向断裂带（长垣断裂、中牟断裂、曹县断裂、巨野断裂等）地震活动频繁，据当地地震监测中心监测，2 月 19 日至 25 日新巨龙井田周边发生天然地震 14 次，从揭露郛 16 断层活动，显现出大区域构造应力处于调整期；工作面推采接近 FD8 与 FD6 断层形成的楔形地堑结构区域。大区域构造应力调整和工作面推采扰动，导致地堑区域岩层沿高倾角断层面滑移。

（三）加强地质构造分析论证。开展对断层、褶曲、地堑等地质构造以及区域构造应力调整对冲击地压发生机理的影响分析研究，根据不同地质构造特点，优化防冲设计。强化对地堑、断层三角煤区等特殊地质构造区域应力分布及变化的监测分析，及时采取科学合理的监测预警、卸压解危、加强支护、进一步降低推进速度等有效措施，避免冲击地压发生。新巨龙公司暂停开采地堑构造区域，经专家论证后仍不能保证安全开采的不得开采。

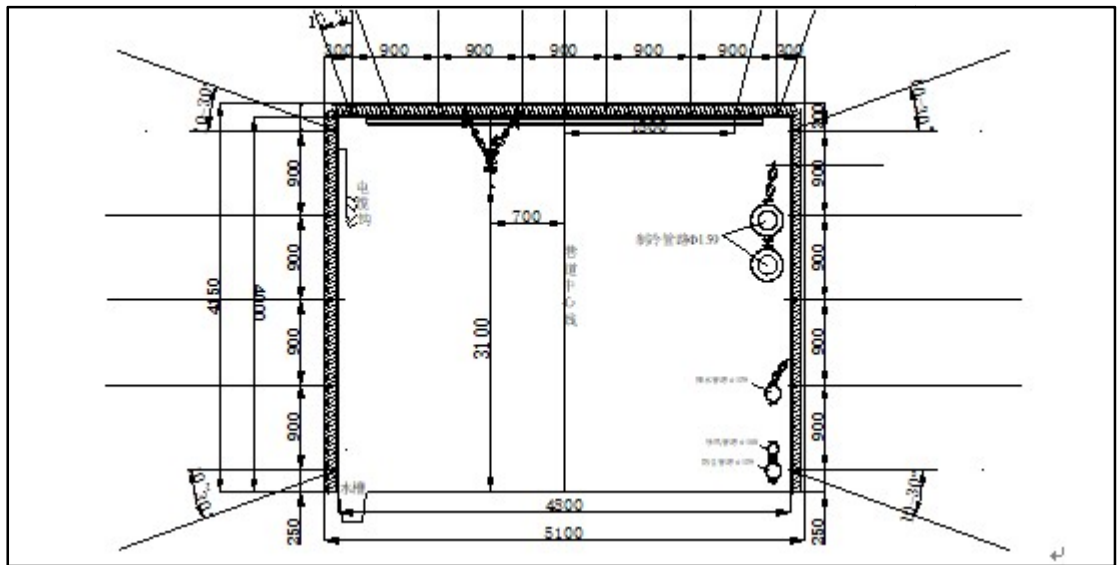
图 5 2305S 工作面上平巷巷道永久支护断面图

上平巷为矩形断面, 净宽 4.8m, 净高 4.0m, 净断面 19.2m²。采用“锚网索+注浆锚索”支护形式。

(1) 顶板支护: 采用锚索带网支护, 锚索采用 SKZ22-1/1770-3800mm 中空注浆锚索, 间排距: 900×1000mm。在顶板钢带之间打设 4200mm U 型钢梁加强支护, 间距为 2000mm, 一梁三索, 锚索采用 SKZ22-1/1770-6300-10300mm 中空注浆锚索。

(2) 帮部支护: 采用锚网索支护, 每排采用 4 棵 MSGLW600-22×2500mm 无纵肋螺纹钢式树脂锚杆和 1 棵 SKZ22-1/1770-3800mm 中空注浆锚索, 排距 1000mm。在每帮上下部各施工 1 棵 SKZ22-1/1770-3800/8300mm 中空注浆锚索, 排距 2000mm。(见图 5)

4.巷道支护没有承受住强动载冲击。事故区域巷道按照《防治煤矿冲击地压细则》《山东省煤矿冲击地压防治办法》等相关规定采用的锚网索+注浆锚索支护、单元支架加强支护，在强烈冲击载荷作用下，部分失去支护作用。

（四）进一步加强巷道防冲支护技术研究。加强与科研院所协作交流，结合煤层赋存状况和构造特点，深入分析围岩冲击破坏特征，确定有效的支护形式、支护参数和支护范围。强化被动支护措施，中等以上冲击危险区的厚煤层托顶煤掘进巷道要采用可缩式U型钢棚、液压单元支架或者门式支架等加强支护方式，提高巷道抗冲击能力。

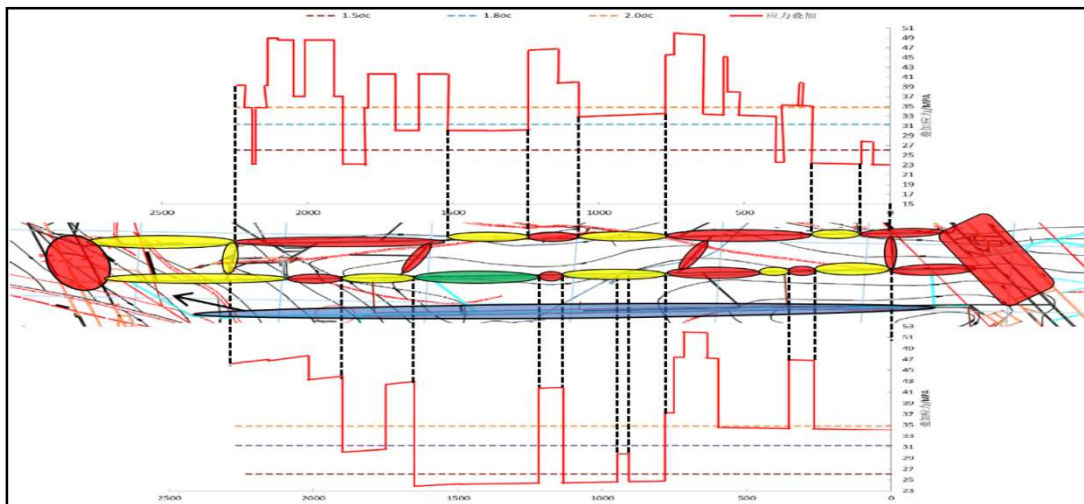
图 6 工作面冲击地压危险区域划分图

2019年8月，委托北京科技大学编制《2305S综放工作面开采冲击危险性评价与防冲设计》，采用综合指数法和可能性指数法评价该面具有中等冲击危险性，具有发生冲击地压的可能性。根据多因素耦合法，该面冲击地压危险区域划分为24个（见图6），其中：弱冲击危险区1个，中等冲击危险区11个，强冲击

危险区 12 个。事故区域处于强冲击危险区。

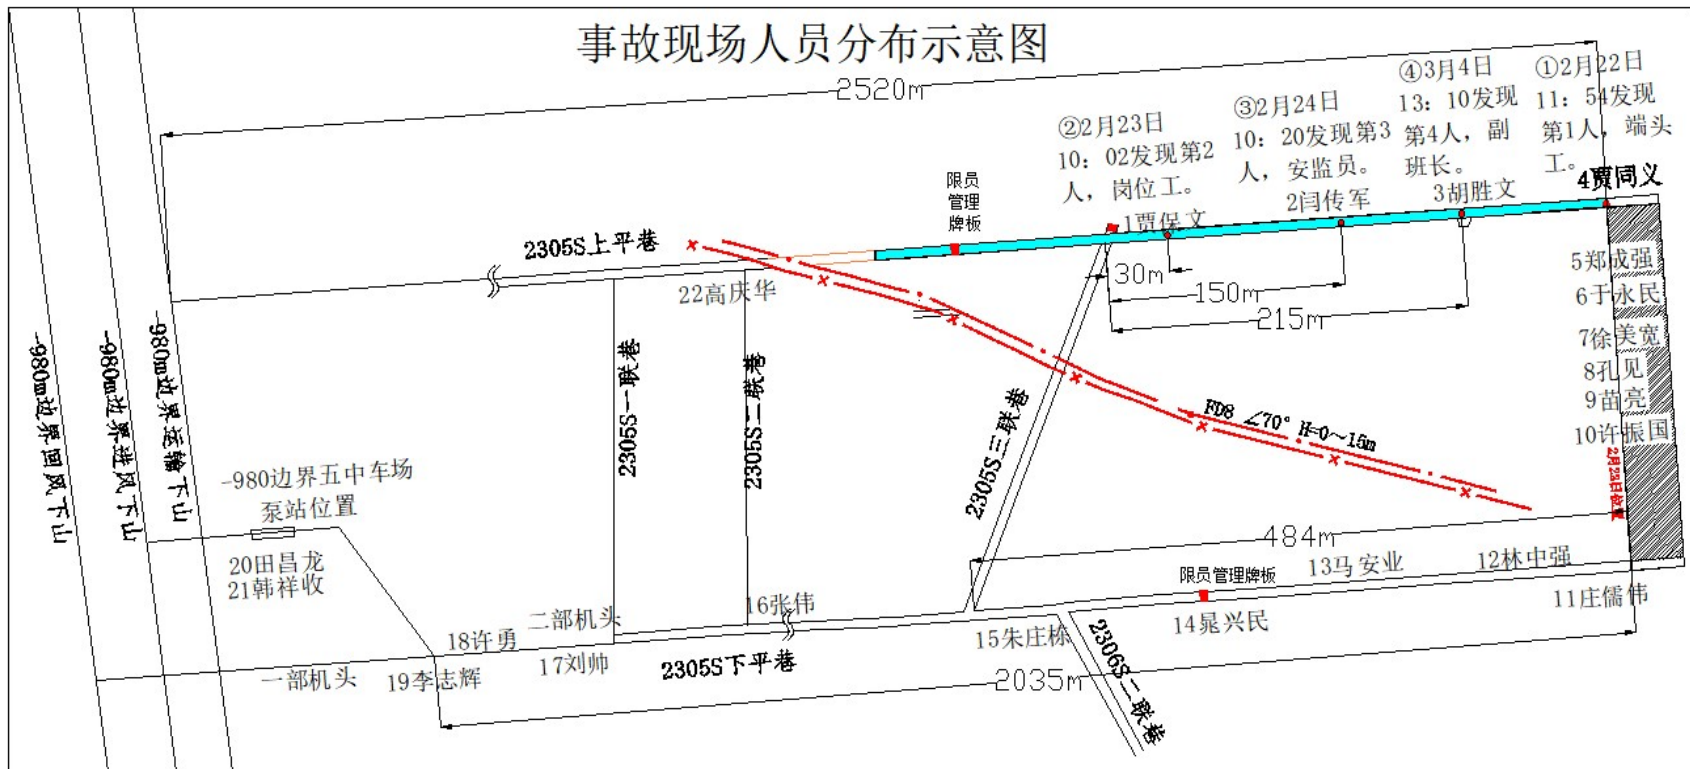
图 7 事故现场人员分布示意图

7 时 16 分，林中强对现场人员清点确认后，向调度室汇报闫传军、胡胜文、贾保文、贾同义等 4 人被困。经核实，冲击地压事故发生时，限员管理站以里有 14 人，其中 4 人被困，限员管理站以外 8 人（见图 7）。

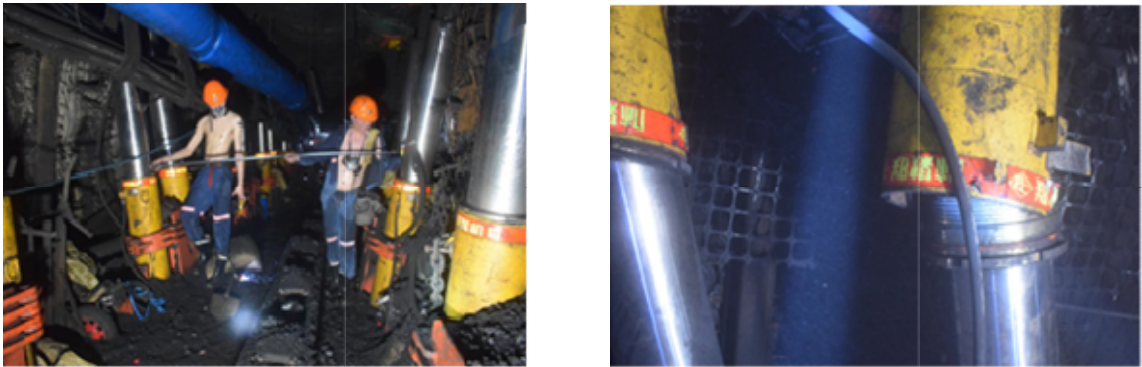
图 8 上平巷超前 10~100m 段巷道破坏及单元式支架损坏图

（1）上平巷超前10~100m段，巷道明显变形。该区域单元支架变形明显，底座内移，损坏2架，其中1架折断两棵立柱。顶板下沉0.3~0.6m，局部破坏形成网兜；底板底鼓0.3~0.8m；两帮移近约0.6~0.8m，主要表现为开采帮移近、巷道两底角内移（见图8）。

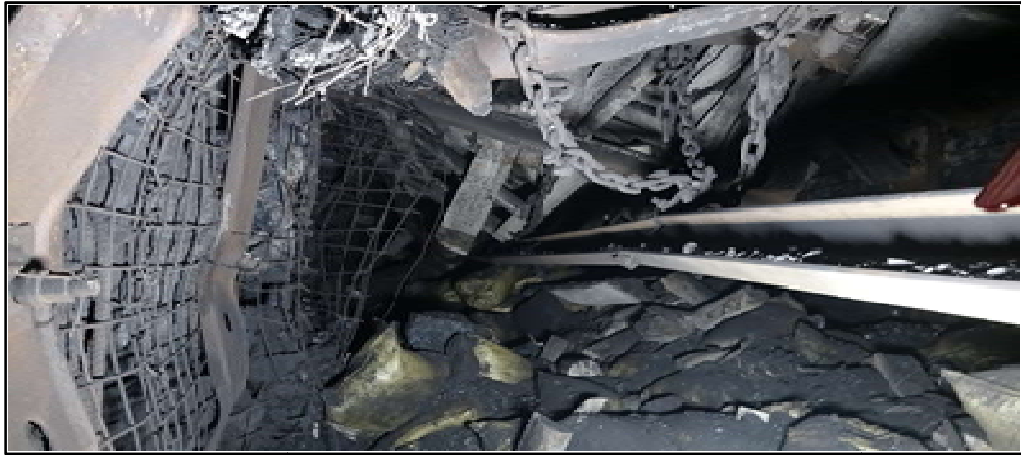
图 9 三联巷上口 24m 至 40m 段巷道破坏情况图

(2) 三联巷上口 24~40m 段, 巷道破坏严重, 两帮内缩移近量大, 顶板锚索梁断裂下沉, 底板底鼓, 巷道断面最小处仅剩 1.0m² 空间(见图 9)。
