山东新巨龙能源有限责任公司 “2·22”冲击地压事故调查报告

2020年2月22日6时17分22秒，山东新巨龙能源有限责任公司-810m水平二采区南翼2305S综放工作面上平巷发生一起较大冲击地压^①事故，造成4人死亡，直接经济损失1853万元。

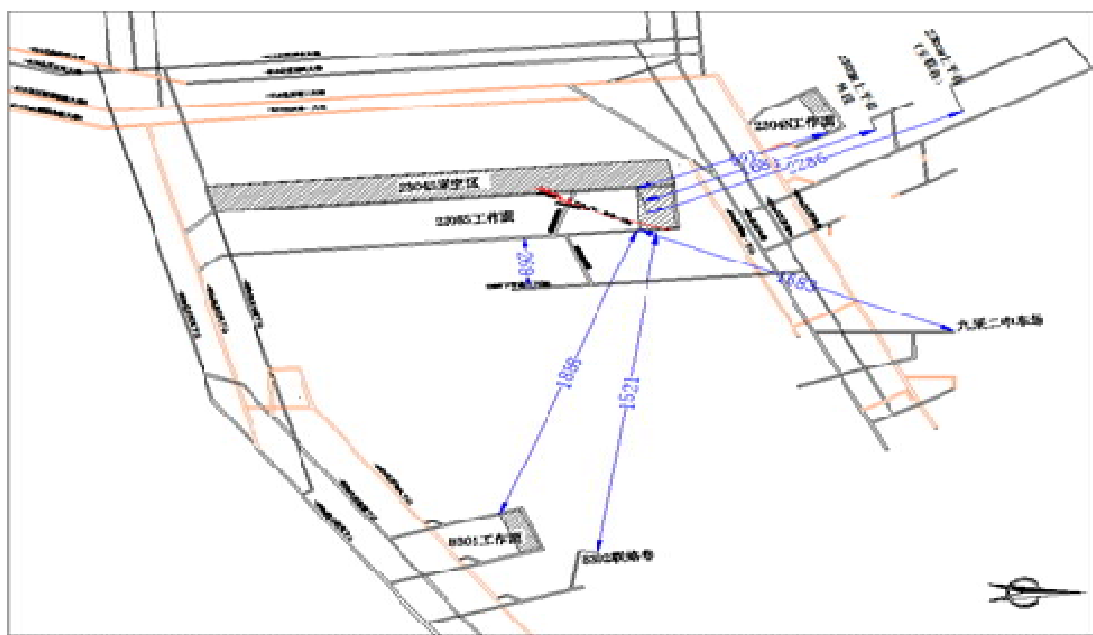
图 2 2305S 工作面到各采掘地点距离示意图

2.2305S 工作面附近采动情况。冲击地压发生时距 2305S 工作面最近的采掘地点：2304N 采煤工作面 991m，8302 联巷掘进工作面 1521m（见图 2）。事故区域 500m 范围内无其他采掘活动。
